போர்ட்லேன்ட் பொசலோனா சிமென்ட் vs ஆர்டினரி போர்ட்லேன்ட் சிமென்ட்

கசிவு, மாசு மற்றும் வாயுக்களில் இருந்து பாதுகாப்பு

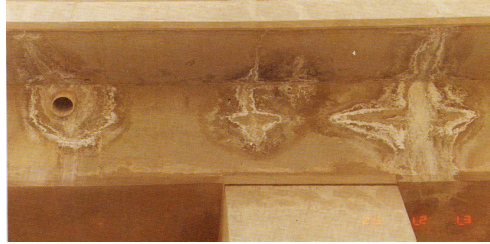
ஆர்டினரி போர்ட்லேன்ட் சிமென்ட் [OPC] கலந்த கான்கிரீட்டில், கால்சியம் சிலிக்கேட் ஹைட்ரேட்டின் [CSH] அளவு சுமார் 69 சதவிகிதமும், கால்சியம் ஹைட்ராக்சைட்டின் [சுண்ணாம்பு] அளவு 31 சதவிகிதமும்

இருக்கின்றது. அதே சமயத்தில், ராம்கோ சூப்பர் கிரேட் [PPC] சிமென்ட் கலந்த கான்கிரீட்டில், கால்சியம் சிலிக்கேட் ஹைட்ரேட்டின் அளவு சுமார் 96 சதவிகிதமும், கால்சியம் ஹைட்ராக்சைட்டின் [சுண்ணாம்பு] அளவு 4 சதவிகிதமும் இருக்கின்றது.

அதிக அளவில் கால்சியம் சிலிக்கேட் ஹைட்ரேட் இருப்பதால், ராம்கோ சூப்பர் கிரேட் சிமென்ட் கலந்த கான்கிரீட், அதிக வலுவோடும், அடர்த்தியாகவும், நுண் துளைகள் குறைவாகவும், தேவையற்ற சுண்ணாம்பின் அளவு குறைந்தும் இருக்கின்றது. கசிவுகள் ஏற்படுவதற்கு கான்கிரீட்டின் தரம் உள்ளிட்ட வேறு சில காரணங்கள் இருந்தாலும், நுண் துளைகள் குறைந்த அடர்த்தியான ராம்கோ சூப்பர் கிரேட் சிமென்ட் கலந்த கான்கிரீட், கசிவுகள், மாசுகள் மற்றும் ரசாயன வாயுக்களால் பாதிக்கப்படாமல் கூடுதல் பாதுகாப்பாக இருக்கின்றது.
